# Rapport CARTO Amiante

Mise à jour en date du 01/04/2021

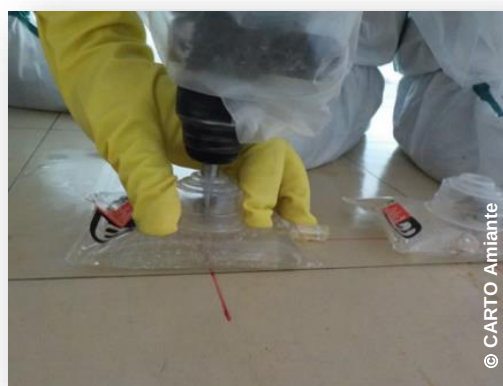
La poche de gel est une protection collective inhérente à la technique d'intervention. Le type de poche de gel doit être adapté au support sur lequel elle doit être positionnée (adhérence différente). Son utilisation permet de piéger les fibres dans le gel contenu dans la poche au moment du perçage et de réduire le risque d'exposition des travailleurs. Les poches de gel sont à usage unique.

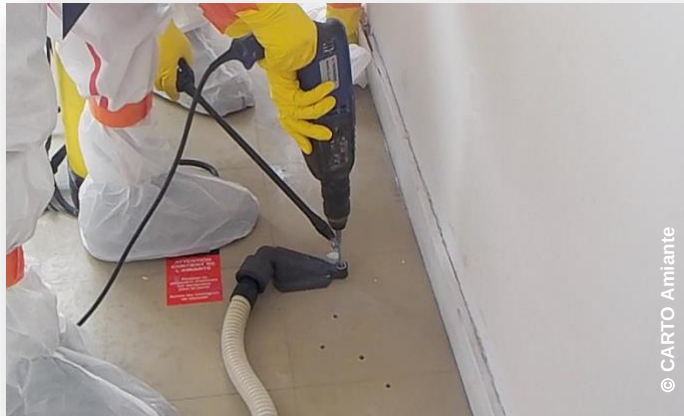
Le captage à la source à l'aide d'un aspirateur de classe H relié à un embout d'aspiration de type « Perstou® » ou équivalent est un moyen de protection collective inhérent à la technique d'intervention. Il permet de capter les fibres générées par le perçage et de réduire l'exposition des travailleurs aux fibres d'amiante. Son utilisation doit être parfaitement maîtrisée pour garantir son efficacité

(maintien de l'embout au droit du perçage, entretien pour éviter le colmatage des résidus à l'entrée du tuyau). La protection collective du processus est complétée par une humidification préalable du matériau.

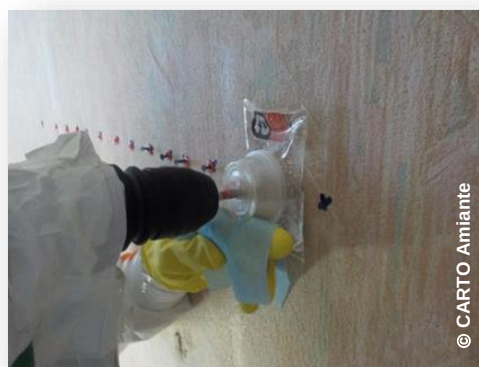
La poche de gel est une protection collective inhérente à la technique d'intervention. Le type de poche de gel doit être adapté au support sur lequel elle doit être positionnée (adhérence différente). Son utilisation permet de piéger les fibres dans le gel contenu dans la poche au moment du perçage et de réduire le risque d'exposition des travailleurs. Les poches de gel sont à usage unique.

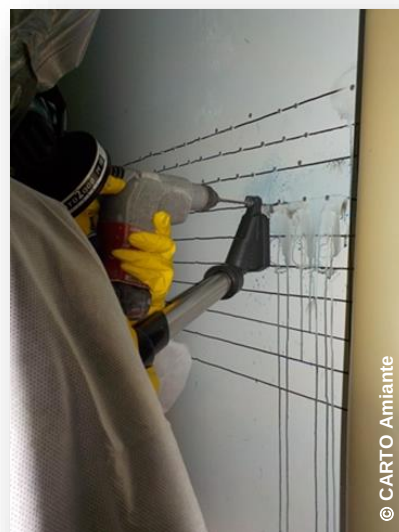
Le captage à la source à l'aide d'un aspirateur de classe H relié à un embout d'aspiration de type « Perstou® » ou équivalent est un moyen de protection collective inhérent à la technique d'intervention. Il permet de capter les fibres générées par le perçage et de réduire l'exposition des travailleurs aux fibres d'amiante. Son utilisation doit être parfaitement maîtrisée pour garantir son efficacité (maintien de l'embout au droit du perçage, entretien pour éviter le colmatage des résidus à l'entrée du tuyau). La protection collective du processus est complétée par une humidification préalable du matériau.

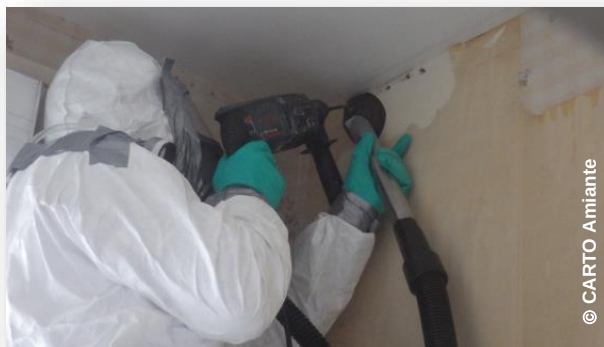
Le captage à la source à l'aide d'un aspirateur de classe H relié à un embout d'aspiration de type « Perstou® » ou équivalent est un moyen de protection collective inhérent à la technique d'intervention. Il permet de capter les fibres générées par le perçage et de réduire l'exposition des travailleurs aux fibres d'amiante. Son utilisation doit être parfaitement maîtrisée pour garantir son efficacité (maintien de l'embout au droit du perçage, entretien pour éviter le colmatage des résidus à l'entrée du tuyau).

L'absence d'humidification entraînant la mise en œuvre de ce processus avec aspiration à la source seule devra être dûment justifiée (par exemple : travail à l'humide proscrit en raison de l'impossibilité technique de couper les énergies électriques).

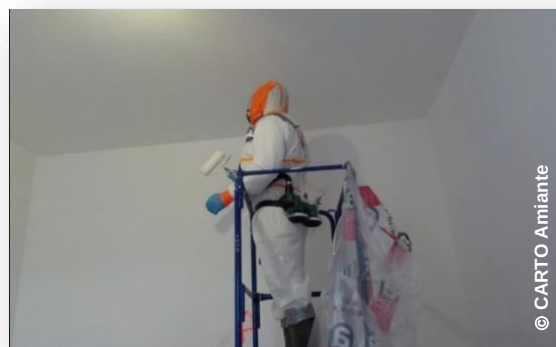
- ❑ Recouvrir la surface au fur et à mesure :

- De peinture à l'aide d'un rouleau ou d'une brosse,
- D'enduit à l'aide d'une spatule ou d'un couteau à enduit.
- Après l'intervention :
  - Replier délicatement les films de propreté sur eux-mêmes,

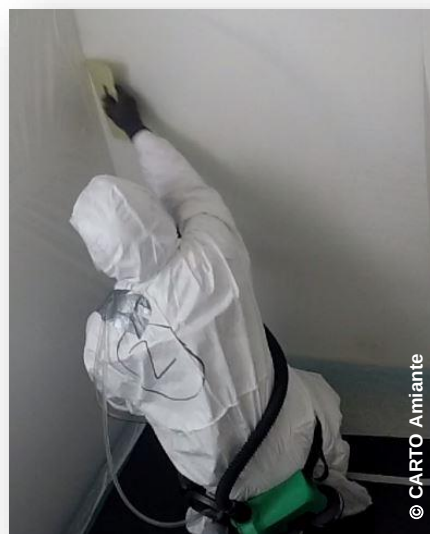
- ❑ Maroufler le lé avec la maroufle ou la brosse.

- Répéter les opérations pour chaque lé de toile de verre ou de papier peint à poser. Compte-tenu de la nature amiantée du support, veiller à la qualité des jointures pour éviter une pollution lors de l'usage ultérieur des locaux.

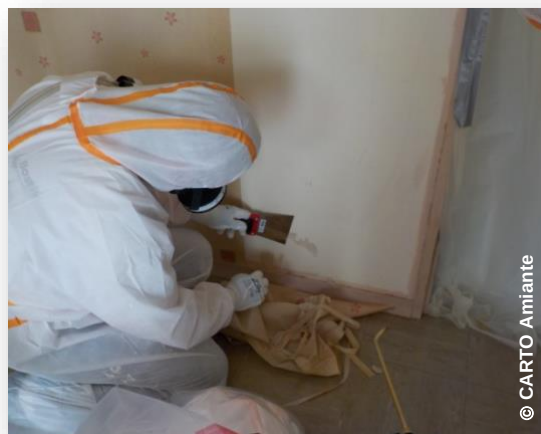
- ❑ Appliquer le produit pour dissoudre la colle à l'aide d'un rouleau ou d'une brosse sur la surface de papier peint à déposer.

- S'assurer tout au long de l'intervention que le papier peint est imbibé de produit pour dissoudre la colle. Cela permet également de réduire les émissions de fibres d'amiante. Ne jamais racler le support à sec.

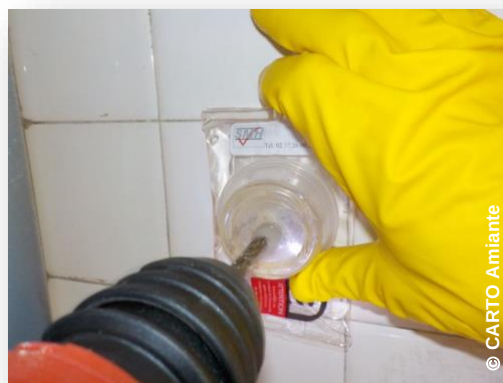
La poche de gel est une protection collective inhérente à la technique d'intervention. Le type de poche de gel doit être adapté au support sur lequel elle doit être positionnée (adhérence différente). Son utilisation permet de piéger les fibres dans le gel contenu dans la poche au moment du perçage et de réduire le risque d'exposition des travailleurs. Les poches de gel sont à usage unique.

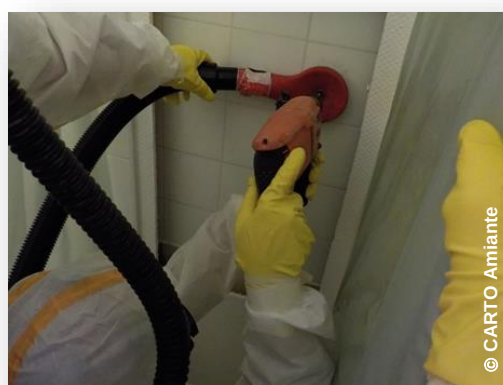
Le captage à la source à l'aide d'un aspirateur de classe H relié à un embout d'aspiration de type « Perstou® » ou équivalent est un moyen de protection collective inhérent à la technique d'intervention. Il permet de capter les fibres générées par le perçage et de réduire l'exposition des travailleurs aux fibres d'amiante. Son utilisation doit être parfaitement maîtrisée pour garantir son efficacité (maintien de l'embout au droit du perçage, entretien pour éviter le colmatage des résidus à l'entrée du tuyau).

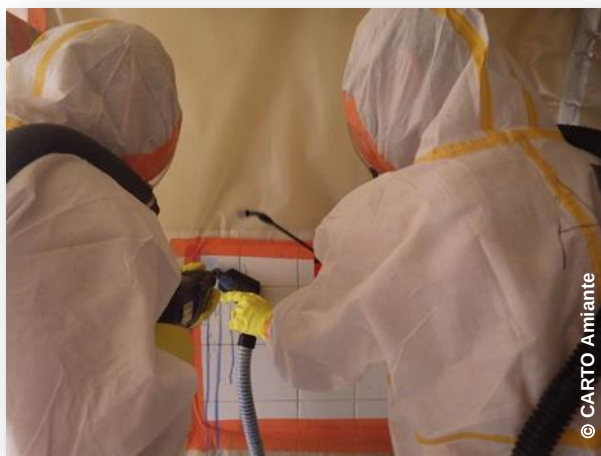
Le captage à la source à l'aide d'un aspirateur de classe H relié à un embout d'aspiration de type « Perstou® » ou équivalent est un moyen de protection collective inhérent à la technique d'intervention. Il permet de capter les fibres générées par le perçage et de réduire l'exposition des travailleurs aux fibres d'amiante. Son utilisation doit être parfaitement maîtrisée pour garantir son efficacité (maintien de l'embout au droit du perçage, entretien pour éviter le colmatage des résidus à l'entrée du tuyau). La protection collective du processus est complétée par une humidification préalable du matériau.

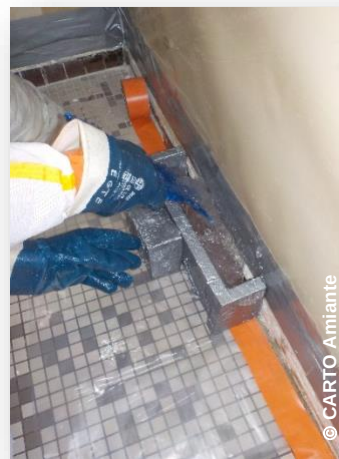
- ❑ Appliquer en couche épaisse, le gel hydrique sur toute la surface à racler.
- ❑ Racler pour décoller le carreau de faïence sans gratter la colle.
- ❑ Ramasser au fur et à mesure le gel contaminé, les débris de carreaux de faïence contaminés avec de la colle amiantée et les placer dans un sac à déchets étanche étiqueté « amiante ».

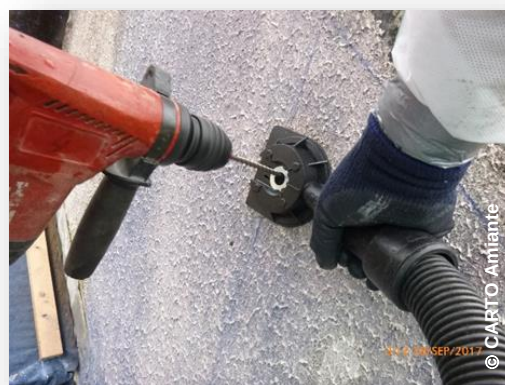
Le captage à la source à l'aide d'un aspirateur de classe H relié à un embout d'aspiration de type « Perstou® » ou équivalent est un moyen de protection collective inhérent à la technique d'intervention. Il permet de capter les fibres générées par le perçage et de réduire l'exposition des travailleurs aux fibres d'amiante. Son utilisation doit être parfaitement maîtrisée pour garantir son efficacité (maintien de l'embout au droit du perçage, entretien pour éviter le colmatage des résidus à l'entrée du tuyau).
