# Rapport CARTO Amiante

Mise à jour en date du 01/04/2021

Une initiative du BTP  
représenté par l'OPPBTP

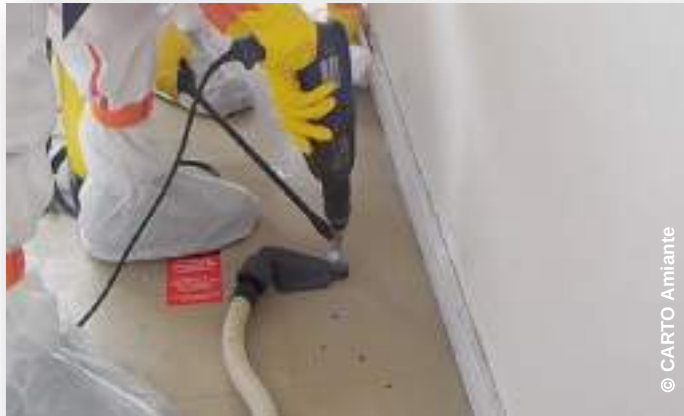
Le captage à la source à l'aide d'un aspirateur de classe H relié à un embout d'aspiration de type « Perstou® » ou équivalent est un moyen de protection collective inhérent à la technique d'intervention. Il permet de capter les fibres générées par le perçage et de réduire l'exposition des travailleurs aux fibres d'amiante. Son utilisation doit être parfaitement maîtrisée pour garantir son efficacité

(maintien de l'embout au droit du perçage, entretien pour éviter le colmatage des résidus à l'entrée du tuyau). La protection collective du processus est complétée par une humidification préalable du matériau.

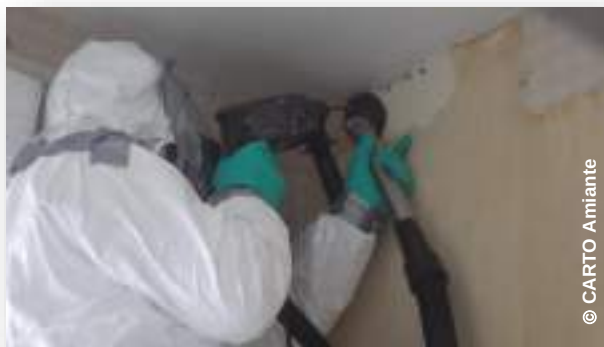
Le captage à la source à l'aide d'un aspirateur de classe H relié à un embout d'aspiration de type « Perstou® » ou équivalent est un moyen de protection collective inhérent à la technique d'intervention. Il permet de capter les fibres générées par le perçage et de réduire l'exposition des travailleurs aux fibres d'amiante. Son utilisation doit être parfaitement maîtrisée pour garantir son efficacité (maintien de l'embout au droit du perçage, entretien pour éviter le colmatage des résidus à l'entrée du tuyau).

L'absence d'humidification entraînant la mise en œuvre de ce processus avec aspiration à la source seule devra être dûment justifiée (par exemple : travail à l'humide proscrit en raison de l'impossibilité technique de couper les énergies électriques).

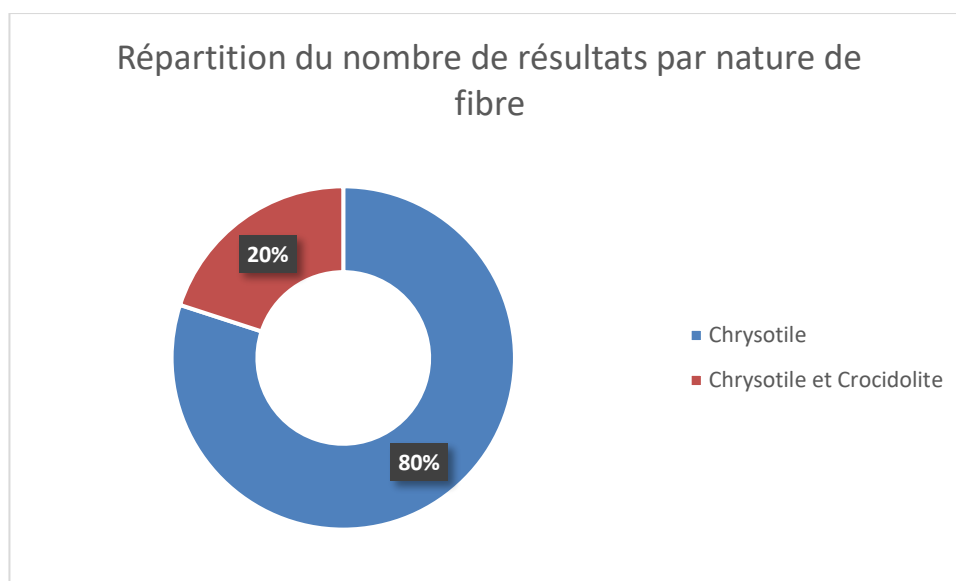
## Nature des fibres d'amiante observées

Le chrysotile et la crocidolite sont les deux variétés d'amiante observées dans cette situation.

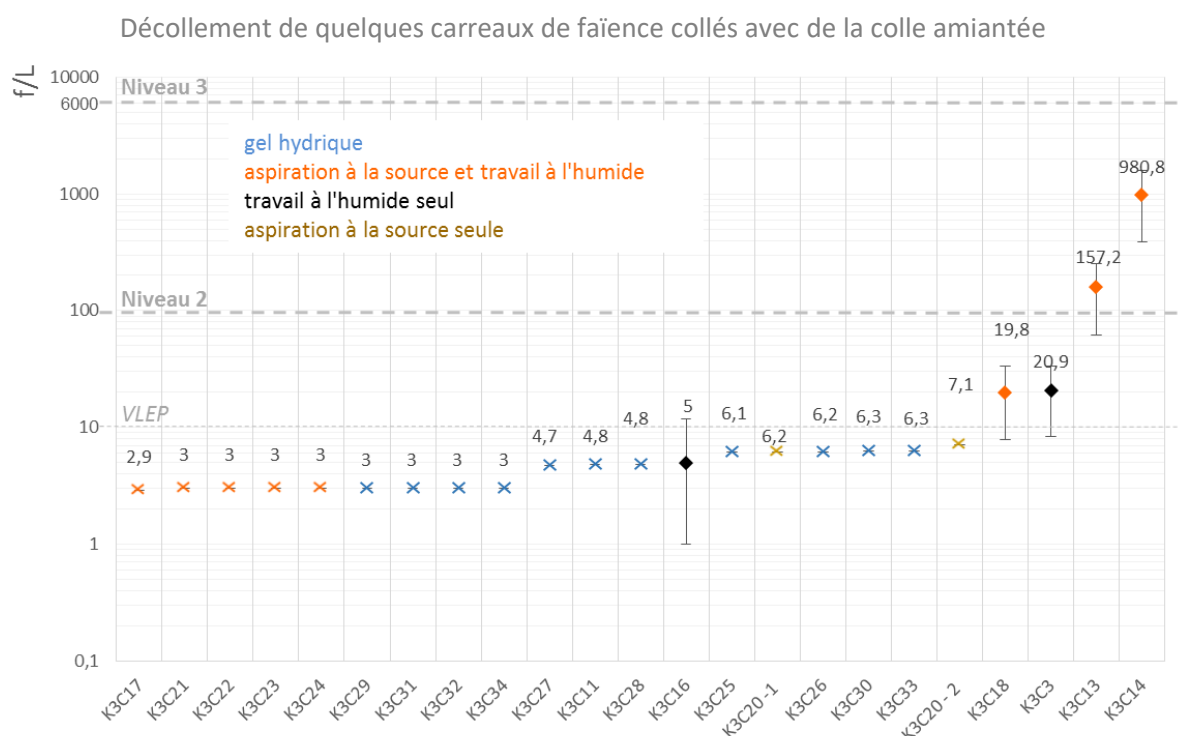
## Cartographie des résultats

NOTA : trois résultats à **16 f/L**, **18,3 f/L** et à **120,9 f/L**, pour lesquels des fibres d'amiante ont été dénombrées, ont été écartés en raison d'une sensibilité analytique dégradée (2,02 f/L, 18,27 f/L et 12,09 f/L respectivement).

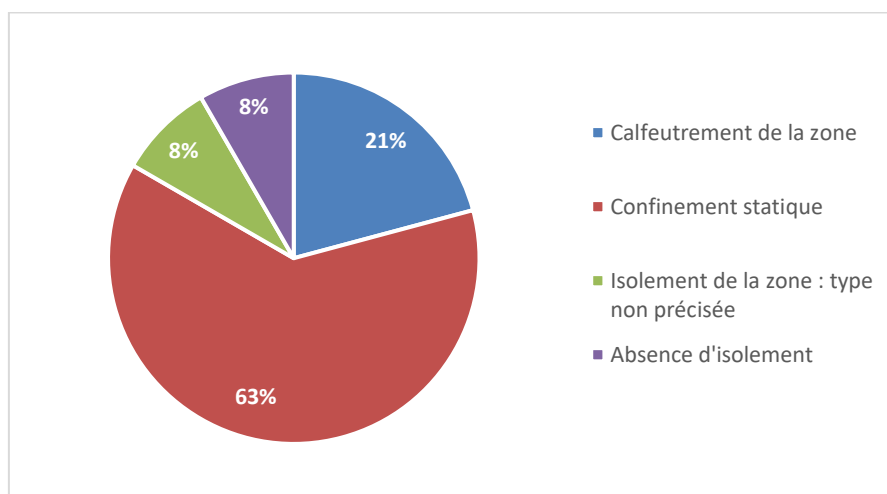
**Graphique 2** : répartition des résultats par type de protection collective du chantier

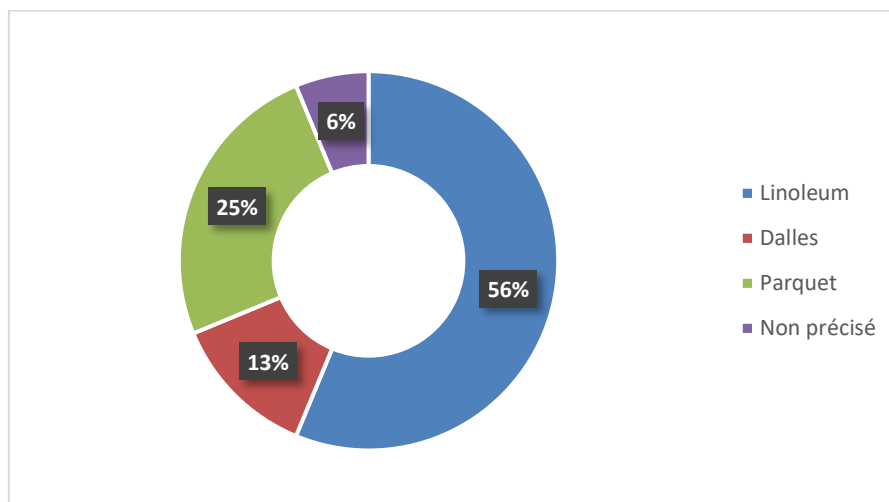
Trois typologies de revêtements ont été mises en œuvre pour cette situation : parquet (25 % des situations), dalles (13% des situations) et lino (56% des situations).

**Graphique 6 : répartition des résultats par typologie de revêtement de recouvrement mis en œuvre**

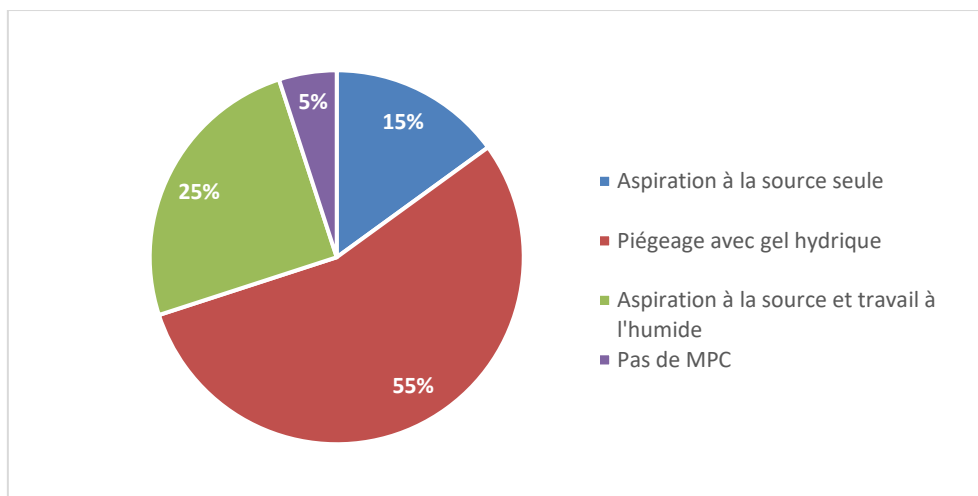
**Graphique 11** : répartition des résultats par typologie de moyens de protection collective du processus
